# GLISSEMENT DE TERRAIN DE BOSMATTO

Commune de Gressoney Saint-Jean  
(Aoste)

### Glissement de terrain complexe ayant évolué en coulée détritique

Glissement de terrain intégré dans le système  
de surveillance continue de la Région  
Autonome de la Vallée d'Aoste

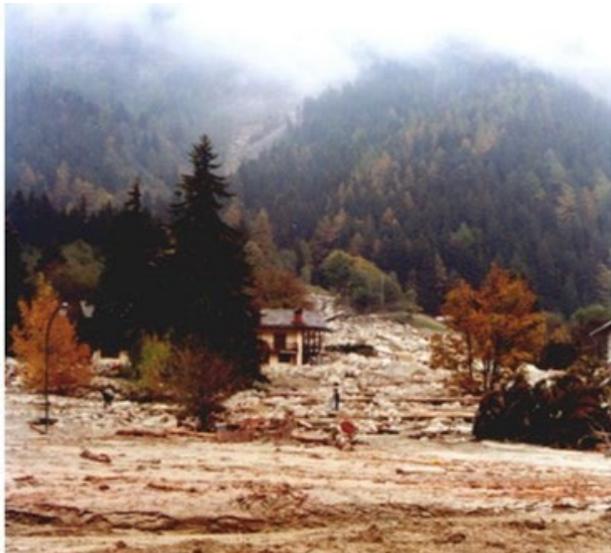
Événement du 13 octobre 2000, glissement de terrain de Bosmatto (Photo Cadastre des catastrophes, Région Autonome de la Vallée d'Aoste)

Ce glissement est surveillé depuis l'an 2000 à la suite des inondations d'octobre 2000. Pendant cet événement, une importante réactivation du glissement de terrain a entraîné une coulée détritique qui a touché une grande partie du cône alluvial du torrent Letsé, impliquant un volume de matière de 150 000 à 180 000 m<sup>3</sup> et provoquant des dommages importants au réseau routier et aux villages disséminés au fond de la vallée.

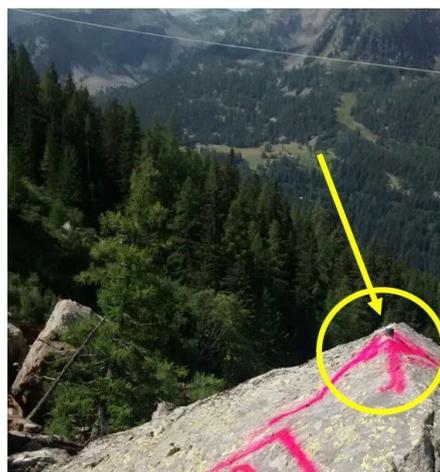
Exemple de borne GNSS installée sur le glissement de terrain de Bosmatto

- 7 GNSS manuels
- 3 GNSS automatiques
- 4 Extensomètres
- 5 Prismes de réseau télémétrique
- 1 Colonne inclinométrique DMS
- Campagnes de mesure GB-SAR périodiques
