GLISSEMENT DE TERRAIN DE MONESI

Communes de Mendatica (IM), Ligurie et
Piaggia (CN), Piémont

Glissement de terrain complexe avec épisode paroxystique en novembre 2016

Glissement de terrain faisant l'objet d'une surveillance à la suite des épisodes pluvieux intenses enregistrés en automne 2016 entre la région de Ligurie et la région du Piémont

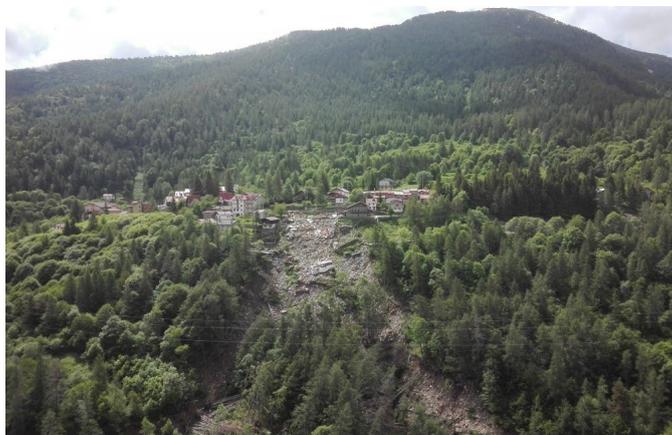
Vue du front du glissement de terrain de Monesi
(Photo Notti D., CNR-IRPI siège de Turin)

Ce glissement est surveillé depuis novembre 2016 à la suite de l'épisode météorologique qui a frappé la zone d'Ormea, entre la Ligurie et le Piémont. Au cours de cet épisode, une importante réactivation du glissement de terrain a endommagé et interrompu le réseau routier, isolant complètement le village de Monesi di Mendatica et causant d'importants dommages à de nombreux bâtiments de ce petit village de montagne.

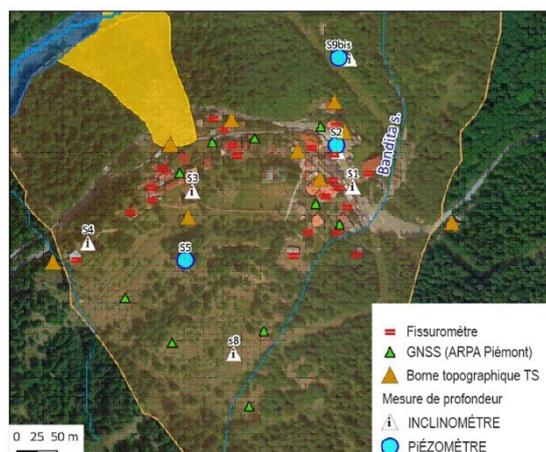
- 18 Extensomètres
- 9 Bornes topographiques avec station totale robotisée
- 19 GNSS manuels
- 3 Piézomètres
- 6 Inclinomètres
- Campagnes GB-SAR périodiques

Carte du réseau de surveillance installé sur le glissement de terrain de Monesi

Depuis lors, le glissement de terrain est observé à l'aide d'un système de surveillance intégré constitué de plusieurs réseaux d'instruments destinés à mesurer les déformations superficielles et profondes, et caractériser le phénomène aux fins de la protection civile.
