FRANA di MONESI

Comuni di Mendatica (IM), Liguria e
Piaggia (CN), Piemonte

Frana complessa con evento parossistico nel Novembre 2016

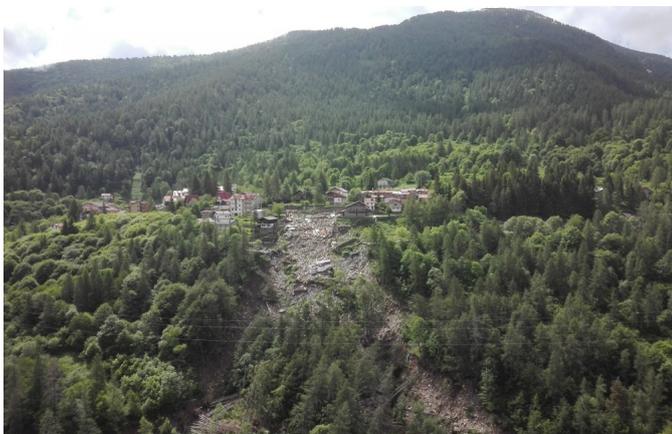
Vista frontale della Frana di Monesi (Foto di Notti D., CNR-IRPI sede di Torino)

Questa frana viene monitorata dal Novembre 2016, successivamente all'evento meteorologico verificatosi nella zona di Ormea, tra la Liguria e il Piemonte. Durante tale evento, una importante riattivazione della frana ha danneggiato ed interrotto la rete viaria, isolando completamente il centro abitato di Monesi di Mendatica, e causando ingenti danni a numerosi edifici di questo piccolo comune montano.

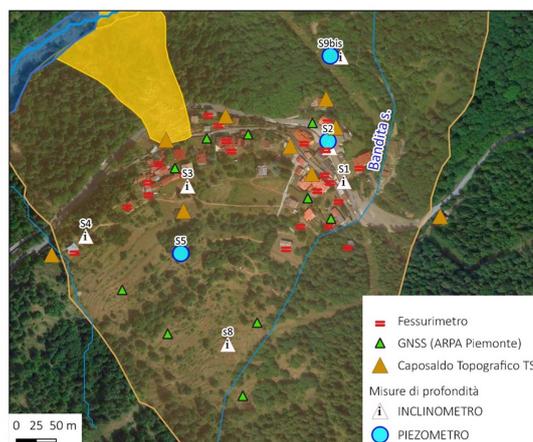
- 18 Estensimetri
- 9 Capisaldi Topografici con Stazione Totale Robotizzata
- 19 GNSS manuali
- 3 Piezometri
- 6 Inclinatori
- Campagne GB-SAR periodiche

Mappa della rete di monitoraggio installata sulla Frana di Monesi

Ad oggi, questa frana viene osservata attraverso un sistema di monitoraggio integrato, costituito da più reti di strumenti in grado di misurare la deformazione sia superficiale che profonda, funzionali alla caratterizzazione del fenomeno ai fini di protezione civile.
