# FRANA di BOSMATTO

Comune di Gressoney Saint-Jean (AO)

### Frana complessa evoluta in colata detritica

Frana inserita nel sistema di monitoraggio in continuo della Regione Autonoma Valle d'Aosta

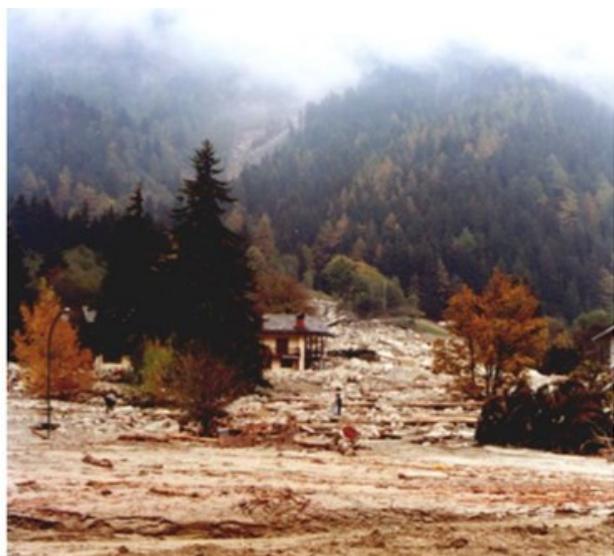
Evento 13 Ottobre 2000, Frana di Bosmatto (Foto Catasto Dissesti, Regione Autonoma Valle d'Aosta)

Questa frana viene monitorata dal 2000, successivamente all'evento alluvionale dell'Ottobre 2000. Durante tale evento, una importante riattivazione della frana ha generato una colata detritica che ha interessato buona parte del conoide alluvionale del Torrente Letsé, con un volume di materiale coinvolto di 150.000-180.000 m<sup>3</sup>, causando ingenti danni alla rete viaria e ai centri abitati distribuiti lungo il fondovalle.

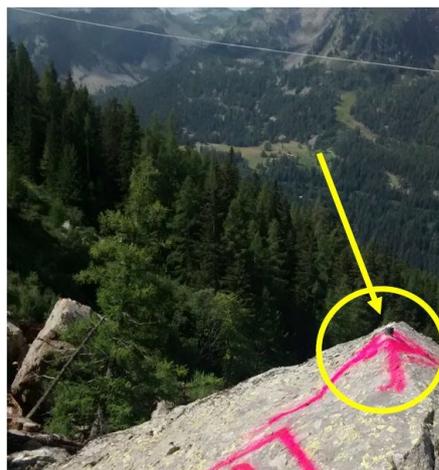
Esempio di caposaldo GNSS installato sulla Frana di Bosmatto

- 7 GNSS manuali
- 3 GNSS automatici
- 4 Estensimetri
- 5 Prismi rete distanziometrica
- 1 Colonna inclinometrica DMS
- Campagne di misura GB-SAR periodiche
